## 国内港湾における石積護岸の現状と補修計画の考え方

石積護岸 補修 港湾構造物

国土交通省 正会員 ○野口孝俊 1

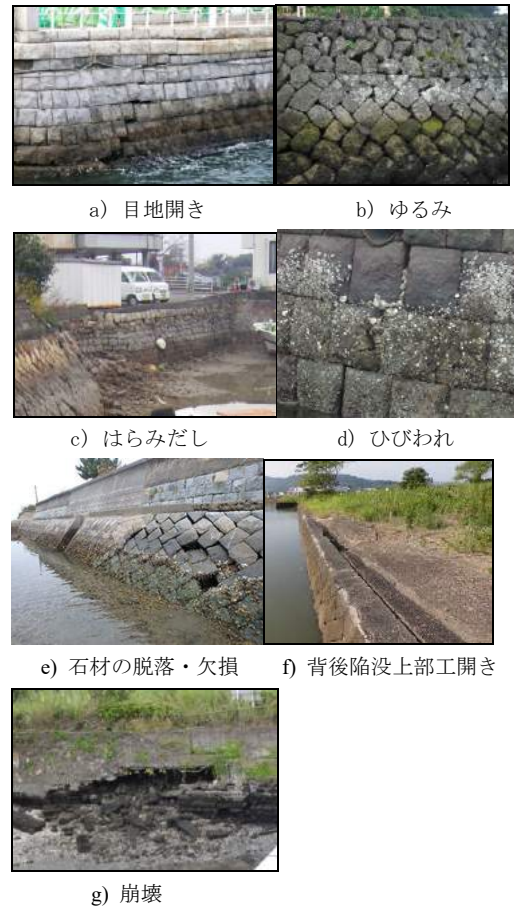
写真-1 石積護岸の変状例

調査結果から変状および損傷を分類して**写真-1**および**図-2**に示した。補修実施済箇所の損傷原因は、石の脱落・欠損が一番多く全体の48%、目地開きが16%、はらみだしと背後陥没が3%、となった。石積みが、はらんだり、石の欠損があると背後地盤が海側に流出したのち、背後陥没、背後空洞、背後沈下が発生する。特に、石の脱落・欠損を放置すると石積み全体の耐力が失われ、崩壊につながることになる。

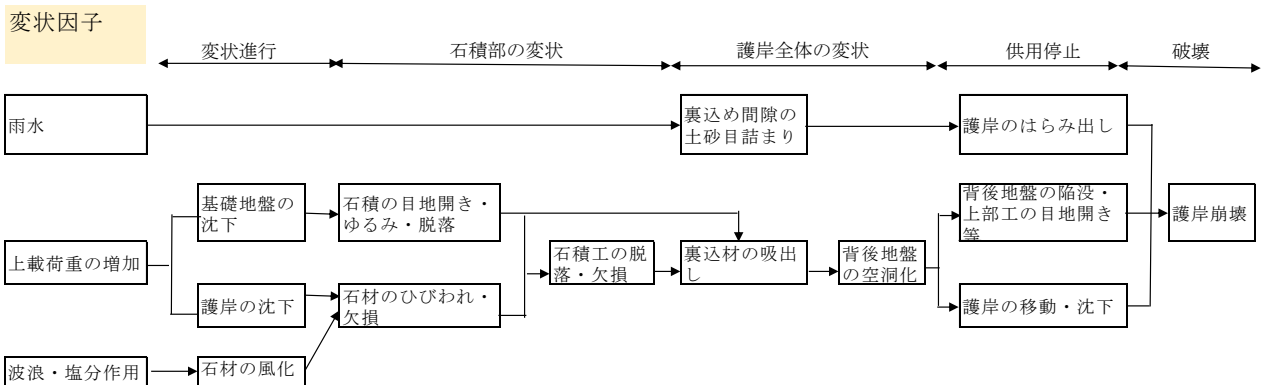
図-3 石積み護岸の変状連鎖 註：河川護岸維持管理マニュアル（案）改訂版、<sup>3)</sup>河川護岸変状連鎖図を参考として作成

港湾施設での石積護岸における変状・損傷に対する要因は、石材の劣化が主要因とは考えにくい。変状の多くは、波浪が石積みの間隙に侵入して裏込め材が少量ずつ流出したり、高潮時に護岸背後の地下水の上昇、背後利用条件の変化に伴い、当初設計より大きな上載荷重が働いた場合が想定される。これら変状要因の他に地震や台風のような一時的外力が働いた時点で、石積部の変状が発生することがある。石積構造物の変状は、要因、発生時期、変状がもたらす影響、そして施設の性能低下へと進行していく過程（変状連鎖）を十分に考慮する必要がある。これらの補修に耐える考え方は、中小河川護岸を対象とした「河川護岸維持管理マニュアル（案）」<sup>3)</sup>を参考とし、その変状の考え方を港湾護岸に準用させて図-3に示した。
