水中ドローンで漁港点検

いであ 潜水目視より2、3割安価

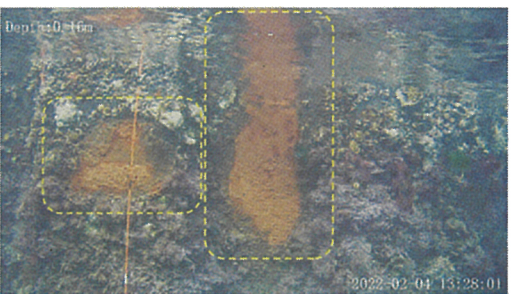
このうち、面的撮影では対象となる水中構造物を連続的に撮影した水中ドローンの画像から、性能に著しい影響を及ぼす漁港施設老朽化度a、bに相当する比較的規模の大きい変状や、音響機器では確認できない発錆を確認できた。画像処理ソフトで点検対象区域全体を一枚の画像とした「結合画像」を作成することも変状の位置や経年変化を把握する上で非常に有効としている。

水中ドローン画像 発錆(上)と基礎部洗掘(下)
