インフラ維持管理業務におけるi-Constructionの取り組み

中国支店 道路橋梁部 石山 正人

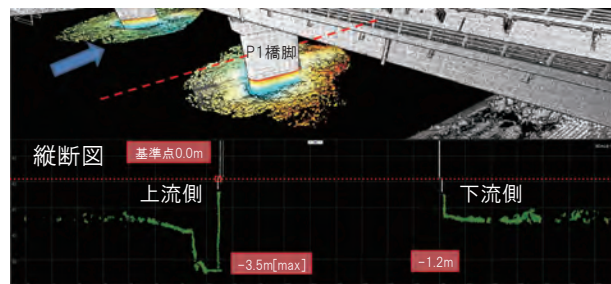
図3 橋脚洗掘状況全体図および河床縦断面図

橋脚上流部に急勾配で不自然に深い洗掘状況(洗掘

量1.8m)が確認できました(図3、4)。全体の洗掘状況から、その原因をRC巻立てによる耐震補強時の床掘り跡と推定しました。

また、状況評価として洗掘底部には敷きコンクリートの存在が確認できたため、更なる洗掘の進行は生じにくいと判断し、経過観察とする評価を行いました。
