河川におけるマイクロプラスチック調査の紹介

環境創造研究所 環境生態部 吉成 暁、吉里 尚子、環境創造研究所 環境化学部 森 大樹、
国土環境研究所 環境技術部 大野 順通、国土環境研究所 環境調査部 佐々木 倫彦

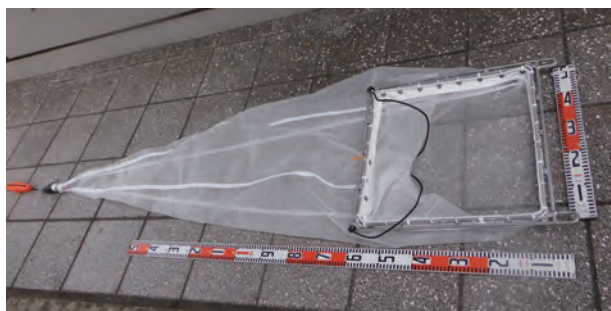
写真1 採取に使用したサーパーネット改変ネット

本業務ではニューストーンネットより少し小さい、河川底生動物調査に利用されている網口50cm×50cmの方形のサーバーネットを、MPの採取を考慮した目開きの網に張り変えて使用しました(写真1)。このほか、検討会の意見を参考に流速が遅い地点でも、ろ水量が測定できるような低速ろ水計(写真2)を採用する等、河川調査に適した工夫を行いました。
