## 湿地の保全・再生に向けた取り組み～戦場ヶ原湿原を例として～

国土環境研究所 環境コンサルタント事業部 環境計画グループ 藤澤 善之

自然環境の保全・再生に向けた取り組みの必要性が高まっているなか、適切かつ有効な保全・再生方策の検討手法について、日光国立公園の戦場ヶ原湿原での検討例をご紹介します。

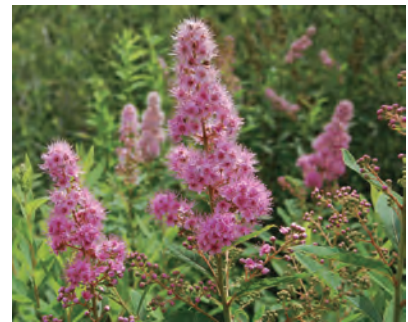
写真2 ホザキシモツケ

戦場ヶ原湿原は、本州有数の面積を誇る湿原であり、首都圏からのアクセスに優れていることから、多くの利用者が四季を通じて訪れています。湿原には、種類豊富なミズゴケ類をはじめとして、他地域ではあまりみられないホザキシモツケやズミが密生するなど、約350種類以上の植物が自生するとともに、多くの野生動物が生息しています。

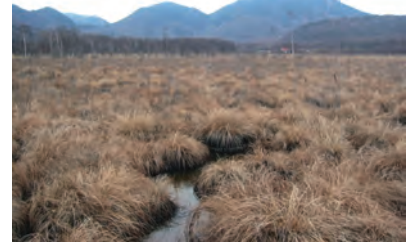
写真3 谷地坊主

広がる湿原植生、湿原の歴史を物語る谷地坊主、湿原内に点在する樹木と周囲の樹林帯が相まって、特有の湿原景観を形成しています。
