東日本大震災後の復旧・復興に向けた当社の取り組み

水圏事業本部 館山 晋哉、坂本 俊二、陸圏事業本部 伊藤 茂也、港湾AM事業本部 小島 富士夫

被災したインフラ施設の復旧や震災地域の復興に向けて全社一丸となって取り組んでいます。

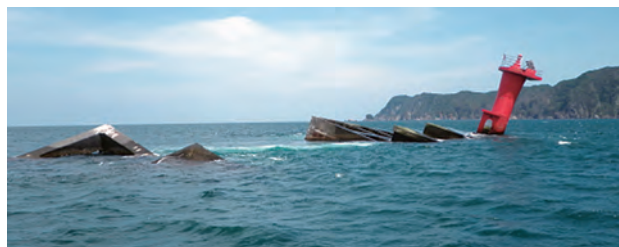
国土交通省港湾局が主導する港湾分科会防災部会等で、東日本大震災における、岩手県の釜石港湾口防波堤などにおける被災メカニズムの検証が行われ、また災害に強い港づくりが検討されているところです(写真4)。

写真4 釜石港湾口防波堤の被災状況

当社もそれに沿って、釜石港での復旧設計業務を一部担当しています。港湾AM事業本部内の耐震解析計算センターも含めて、「ねばり強い構造」を実現できるよう設計検討を行っています。

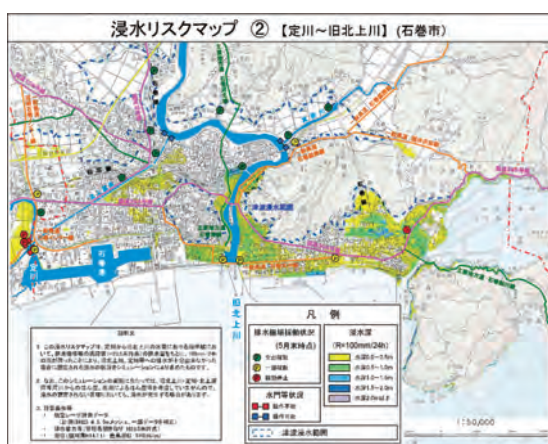
浸水リスクマップは鳴瀬川～北上川の区間における沿岸域において、排水機場等の現段階(2011.5末時点)の排水量を基に、100mm/24hr、200mm/24hrの雨が降った際に想定される浸水状況を内水シミュレーションにより算定したものです(図1)。浸水への備えや、浸水時の対応を検討する際の参考資料として活用されています。

図1 浸水リスクマップ例
 [公開元URL]
 東北地整HP: <http://www.thr.mlit.go.jp/>
 北上川下流河川事務所HP: <http://www.thr.mlit.go.jp/karyuu/>

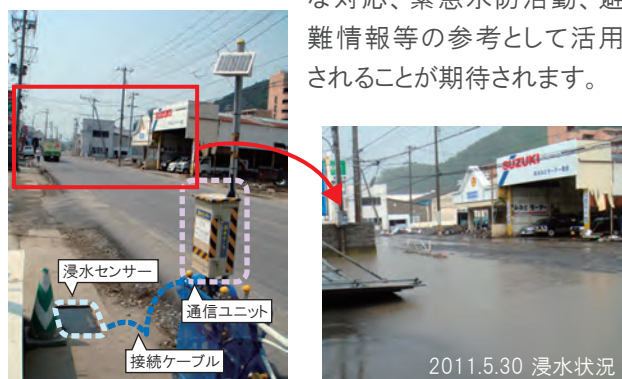
浸水センサーについては、降雨や洪水による浸水の監視の観点から設定位置を検討・決定しました。現在、当該地区には8箇所にセンサーが設置されています(写真5)。

浸水センサーは10分間に1回観測し、浸水の発生が想定される水位に達した場合には、(財)河川情報センターから「浸水情報メール」が発信されます。主要国道やその沿線、水路周辺地区において、浸水に対する迅速な対応、緊急水防活動、避難情報等の参考として活用されることが期待されます。

写真5 浸水センサー設置状況例
 左:設置箇所(国道398号沿線) 右:降雨時の浸水状況

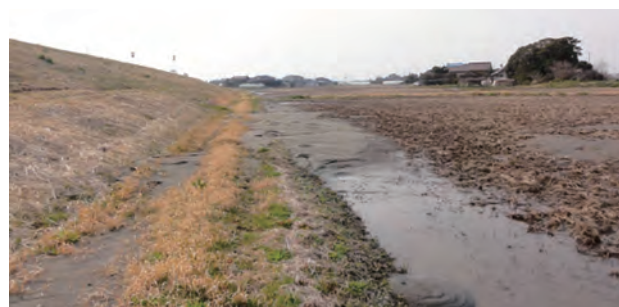
関東地方でも利根川、那珂川、久慈川の水系を中心とする広域で堤防が被災しました。これらの被災の多くは液状化現象によるもので、これまでの被災よりも大規模な沈下、すべり破壊、亀裂等が発生しています(写真6)。

写真6 堤防周辺の液状化状況

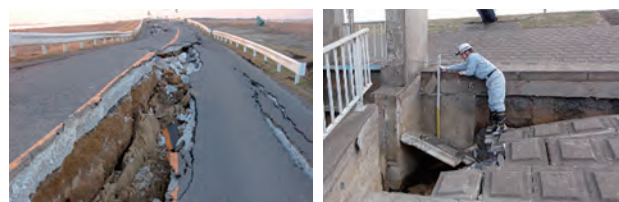
当社では、利根川下流、霞ヶ浦、那珂川、久慈川において、被災状況の調査、被災要因の検討、対策工の検討・設計に取り組んでいます。被災状況の調査では、被災箇所の測量や、河川内の液状化範囲の把握、樋管等の構造物の点検を行いました(写真7)。

写真7 河川堤防や樋管の被災状況

被災要因の検討では、現地での地質調査のほか、治水地形分類図、迅速図(明治初期の地図)や河道の付替えなどの河道変遷も踏まえ、被災要因と地形地質との関係を検討しています。また、既に対策を行っている箇所における対策工の有効性についても検討しています。
