湿地の保全・再生に向けた取り組み ～戦場ヶ原湿原を例として～

国土環境研究所 生態解析部 早坂 裕幸

近年、湿原や干潟等の湿地の重要性が国際的に評価されるようになり、その保全・再生に向けた取り組みの必要性が高まっています。ここでは、日光国立公園の戦場ヶ原湿原における植生復元の対策概要と対策後初年度のモニタリング結果についてご紹介します。

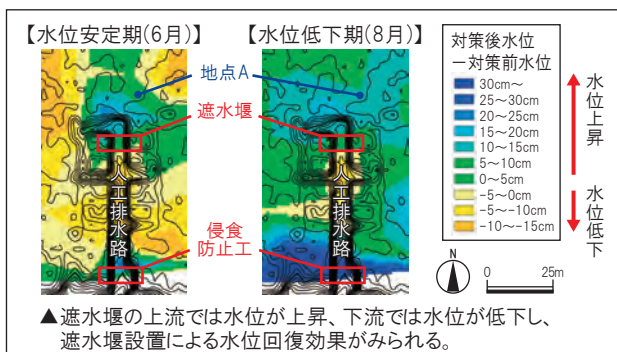
図2 対策実施による水位回復効果(水位差の平面分布)

対策前後の水位差(対策後-対策前)の平面分布をみると、排水路の湿原側で最大20~30cmの水位回復がみられました(図2)。

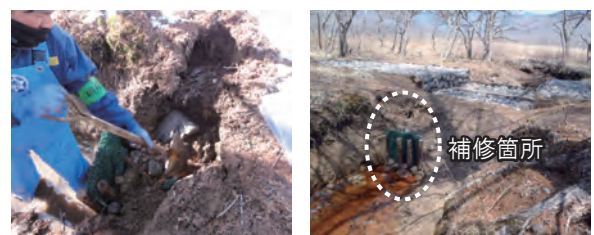
写真4 遮水堰周辺の補修状況(2010年12月)

対策施設の設置から約1年が経過し、遮水堰直下流で、出水が原因とみられる盛土部の一部崩落が確認されたことから、速やかに補修を行いました。今後も引き続き、出水時など注意深く監視していく必要があります。
