江の川下流部における 水害防備林の倒伏に関する一考察

CONSIDERATION ABOUT THE LODGING OF THE FLOOD DEFENSE FORESTS IN THE LOWER REACH OF GOUNOKAWA RIVER

青木 健太郎¹・藤田 正治²
Kentaro AOKI and Masaharu FUJITA

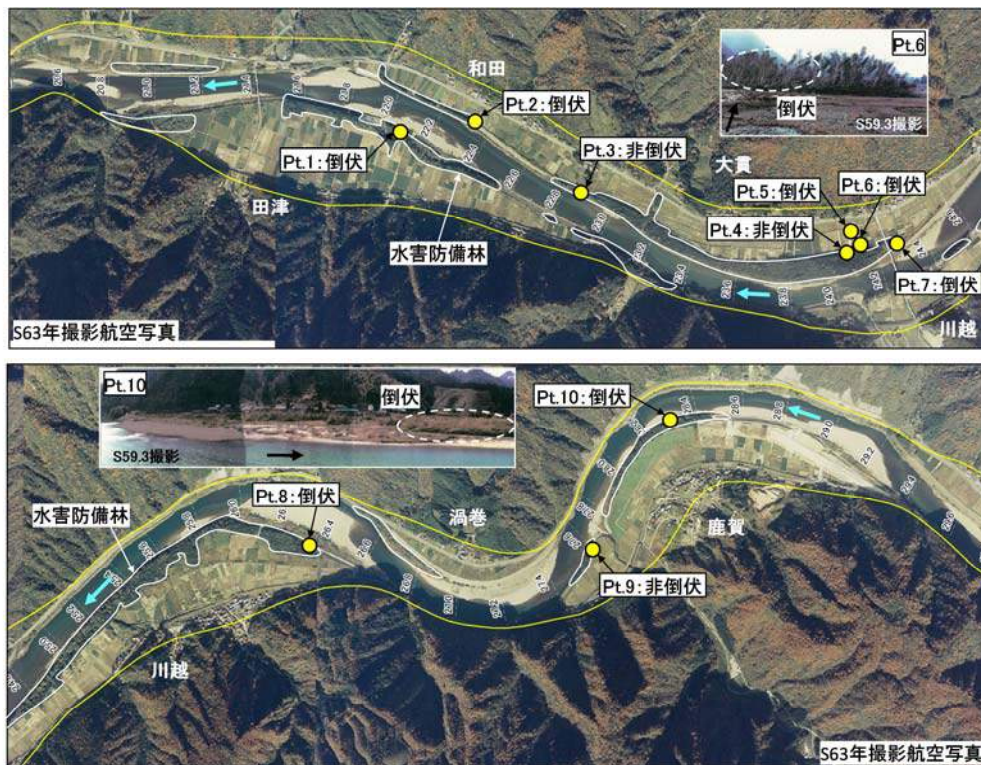
S58.7洪水は、島根県西部から広島県北部、山口県北部にかけて局地的な豪雨となり、22日夜から23日朝にかけて島根県西部を中心に時間雨量50mm～90mmの強い雨が断続的に降った。そのため、下流部の川平水位観測所において当時の警戒水位8.4mをはるかに上回る14.35mのピーク水位を観測し、ピーク流量は7,500m³/sに達し、S47.7洪水に次ぐ戦後2番目の規模の洪水となった。本研究の対象区間（20k～30k）では、全ての地区で堤防が未整備であったため、氾濫原と一体となった流れとなり、家屋浸水、氾濫原の浸食・堆積、護岸の崩壊等の被害が発生するとともに、水害防備林の倒伏も発生した。S58.7洪水後の航空写真（S63年撮影）及びS58.7洪水での水害防備林の倒伏状況（S59.3調査）を図-1に示す。

図-1 S58.7洪水後の航空写真及び洪水後の水害防備林状況

水害防備林の倒伏・非倒伏箇所(図-1参照)でのメッシュ毎の水理量より算出した曲げ応力度を図-3, 平均水理量より算出した曲げ応力度を表-3に示す。S58.7洪水

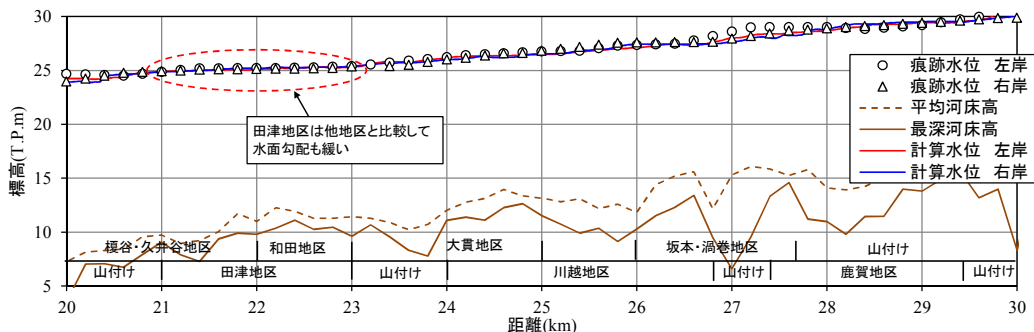
本研究の対象区間である20k~30kの痕跡水位を用いて再現性を確認した結果、痕跡水位との平均水位差は0.19mであり、水面形を再現できることを確認した(図-2参照)。痕跡逆算粗度と推定粗度が一致したことで、後述する確率規模別流量の解析で使用される計画粗度適用の妥当性を確認できた。

図-2 痕跡水位再現結果縦断面図 (S58.7洪水)
