## 寄り回り波による被災メカニズムの検討

技術統括本部 沿岸・海岸事業部 沿岸解析部 成毛 辰徳

公共施設が被災した場合には速やかな復旧が求められるため、再発防止に向けた被災原因の特定はスピードと正確性が要求されます。本稿では、2008年2月に発生した「寄り回り波」による防波堤の被災について、原因の概略検討を1ヶ月、詳細検討を4ヶ月で実施した事例についてご紹介します。

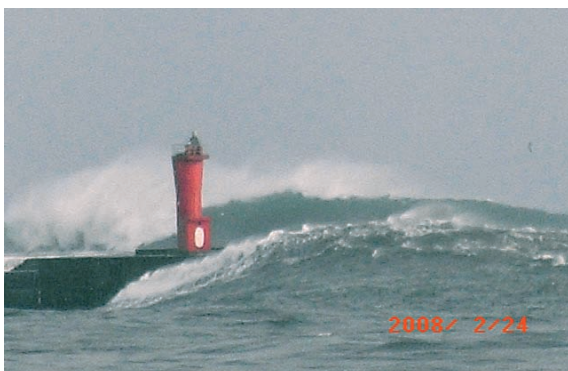
写真1 寄り回り波の様子(伏木地区北防波堤東端)

富山湾に被害をもたらした波浪は、地元で「寄り回り波」と呼ばれている「うねり性の波浪」です。「寄り回り波」は、日本海北部の暴風域で発生・成長した風波が、長い距離を伝播して「うねり」として富山湾へ到達するもので、低気圧の接近から半日～1日程度後に現れるのが特徴です。

富山湾には「あいがめ」と呼ばれる非常に急峻な海底谷があり、波長の長い「寄り回り波」は富山湾の複雑な海底地形の影響を受けて、局所的に収斂し波高が増大する場合があります。

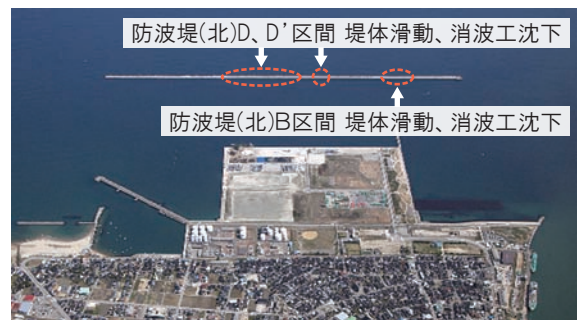
写真2 防波堤の被災区間(伏木地区北防波堤)

伏木富山港伏木地区の北防波堤では、B区間とD、D'区間で消波ブロックの沈下とケーソン滑動が発生し(写真2)、特にB区間ではケーソンが最大12m港内側に移動するという大きな被害が発生しました(写真3)。

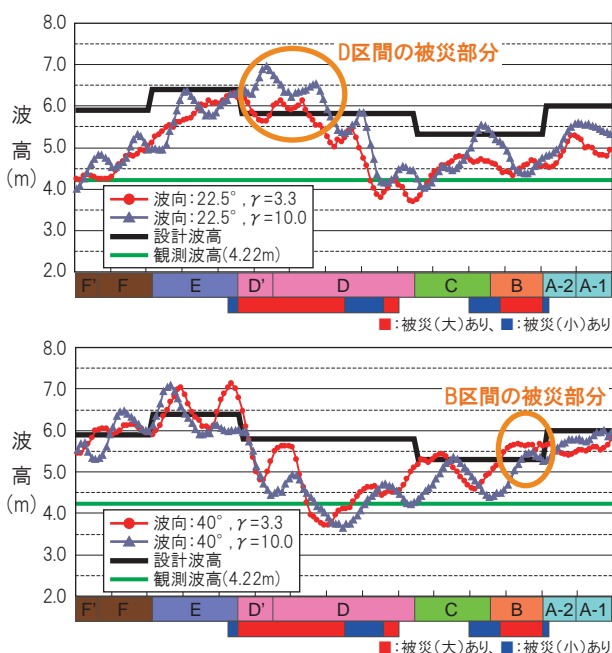
図2 防波堤前面の波高分布(設計波高との比較)

被災波高の再現結果を設計波と比較することにより、被災要因の把握を試みました。図2は、波向別の被災波と設計波の比較です。

波向22.5° (図2上)では、被災したD区間で被災時の波高が設計波を上回り、波向40° (図2下)では、被災したB区間で被災時の波高が設計波高を上回りました。なお、被災していないE~F区間でも一部で設計波を上回る波高が生じていますが、この区間は波圧に強い後退パラペット構造となっているため、被災していません。

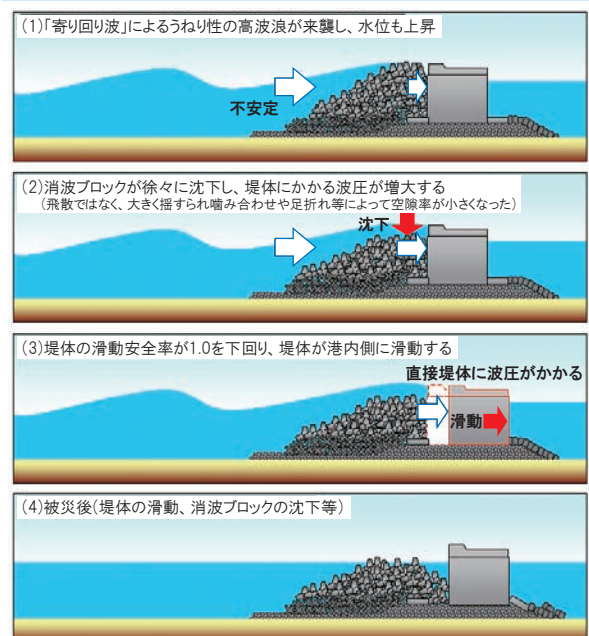
図3 北防波堤の被災メカニズムのイメージ

ブシネスクモデルによる被災波の再現計算結果と設計波との比較から、被災地区の被災時の波高は設計波高を上回るものだったことが明らかとなりました。また、同時に実施した「防波堤に作用する波力の検討」により、1)設計波高以上の高波浪が来襲すると防波堤前面の消波ブロックの安定性が不足すること、2)消波ブロックが沈下すると堤体が滑動する可能性があることがわかりました。

これらのことから、北防波堤の被災メカニズムは以下のものであると推定しました(図3)。

- (1)「寄り回り波」によるうねり性の高波浪が来襲
- (2)消波ブロックが沈下し、堤体にかかる波圧が増大
- (3)堤体の滑動安全率が1.0を下回り、港内側に滑動

国土交通省では今回の成果を受けて災害復旧の方向性を決定し、2008年度中に全ての復旧工事を発注しました。その結果、消波ブロックの据付等を除き2008年11月までにケーソンの据付直しを含めた復旧工事を概成させ、日本海の冬季風浪に備える体制を整えました。なお、2009年11月までには、全ての復旧工事が完了しています。
