画像解析技術を活用した「土石流検知アラートシステム」

情報システム事業本部 情報システム事業部 防災情報システム部 望月 優生、小薮 剛史、鄧 朝暉、久保山 敬介、社会基盤本部 国土保全事業部 流域減災部 樋田 祥久、東北支店 河川水工部 越智 尊晴

※本報告は、国土交通省中国地方整備局日野川河川事務所からの委託業務で実施した取り組みについてまとめたものです。

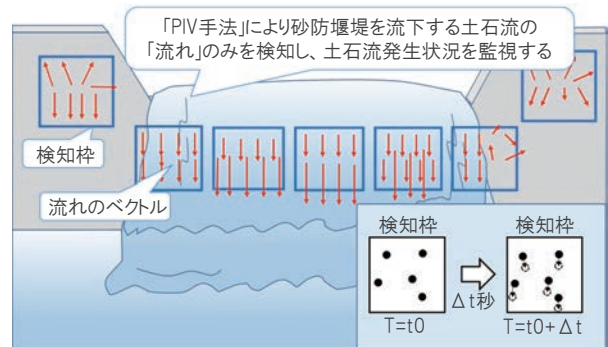
本システムでは、粒子画像流速測定法(Particle Image Velocimetry: 以下、PIV手法)により土石流を検知します。PIV手法は、時間経過で変化する2枚の動画像から、画像の小領域内の粒子の移動量をパターンマッチングで求める技術で、主に川の流向・流速を求める技術として利用されています。このPIV手法を利用して、砂防堰堤の法面を突発的に流下する土石流の「流れ」を捉えることで、土石流を検知します(図2)。

図2 PIV手法による砂防堰堤の土石流検知イメージ

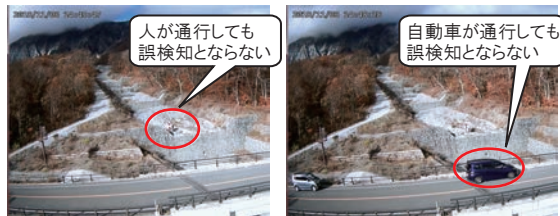
PIV手法による土石流検知について、土石流の発生映像をもとに検証を行い、突発的に発生する土石流を適切に検知すること(図5)、検知枠内を人や自動車等が通行することに対して、誤検知しないことを確認しました(図6)。

図6 人・自動車通行時の誤検知回避の事例

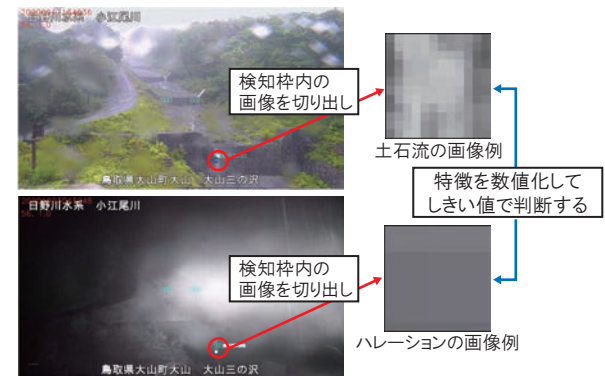
これらの現象による誤検知対策として、検知枠内の画像の特徴量を数値化し、しきい値により判断することで、誤検知を回避する仕組みを取り入れました(図9)。今後、夜間や荒天時における土石流検知についても適切な判別ができると考えられます。

図9 画像特徴量の数値化による誤検知対策

誤検知の少ないPIV手法による土石流検知でも、霧の流れや夜間照明によるハレーション等、さまざまな要因により誤検知が発生することがあります。
