# 絶滅魚類リュウキュウアユの復元 ～人工産卵水路の設計と順応的管理～

沖縄本島においては絶滅したリュウキュウアユの生息復元を目的として、沖縄本島の福地ダム下流に人工産卵水路を設置し、リュウキュウアユの放流と産卵を試みました。その結果、世界で初めて人工産卵水路における本種の産卵およびふ化に成功しました。ここでは、当社が取り組んだ「人工産卵水路の設計」、「環境の創出」、「順応的管理」について紹介します。

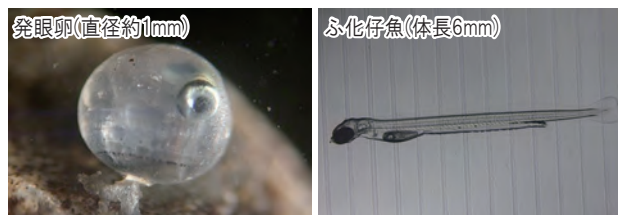
写真3 卵とふ化仔魚(人工産卵水路で採集)

第1回の放流から約2ヵ月後の2013年1月16日には、産卵床内の3箇所において小砂利表面に産着卵が確認されました(写真3左)。また、日没時には、水路と下流河川との合流部でふ化仔魚も採集されました(写真3右)。
