いであ株式会社

I-NET

JANUARY 2022 Vol.60 (2022年1月発行)

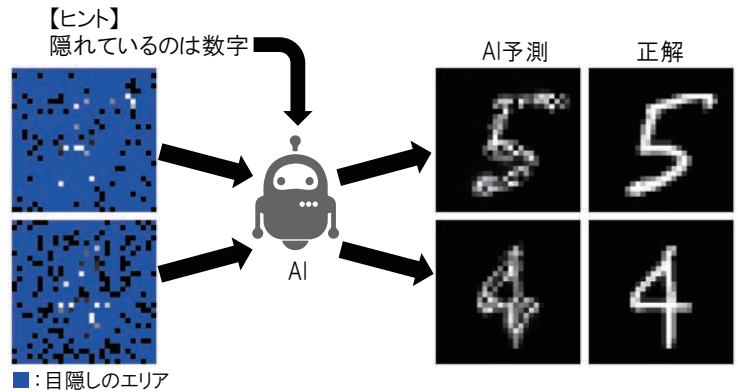
図1 断片的データから全体像を推定する模式図

ここでは、観測結果から全体像を把握する手法として画像系の深層学習で取り入れられている技術を応用した事例を紹介します。具体的な手法としては、Convolutional Conditional Neural Process¹⁾(以下、ConvCNP)と呼ばれる手法です。手法の概要を示すため、論文を参考に模式図を作成しました(図1)。図1左側の青いエリアには断片的に色のついた点がプロットしてあります。これだけでは人の目で見て何が写っているかわかりませんが、ConvCNPを使うことで図1右側のように全体像を推定することが可能です。これは、ConvCNPというAIがあらかじめ学習することにより「数字はこういった分布である」という事前知識を持ち、それを活用しながら全体像を推定することによって結果を得ています。

本稿で紹介するAIモデルは、図1のような推定を環境の予測に応用したものです。AIが断片的なデータから全体像を予測するために必要な事前知識は、数値シミュレーション結果を使用して学習させます。図1の例は2次元平面ですが、環境の予測の場合は立体構造と時間変動が存在するので、4次元時空間に展開し、水温や風等の条件を適切に予測に反映できるよう拡張します。

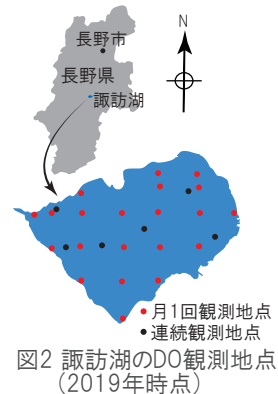
図2 諏訪湖のDO観測地点 (2019年時点)

諏訪湖は、夏季は水温躍層の発達とともに湖心を中心に底層で貧酸素水塊が発生しやすく、その他の季節は上下層での水温差が小さくなり、鉛直混合することで貧酸素水塊が解消される湖沼です。湖内ではDOの観測が月1回21地点で実施され、連続観測は6地点で鉛直方向に表層・底層を含めた2~4層で実施されました(図2)。断片的なDOの観測結果と毎日の気象条件から、貧酸素水塊の立体構造を予測・可視化する独自のAIモデルを、図1で示したアイデアにもとづいて構築しました(図3)。諏訪湖内の貧酸素水塊の全体像と気象条件の対応は、数値シミュレーション結果を使って学習させました。この数値シミュレーション結果は、2016~2018年の実際の条件を用いて再現性を確認した計算結果に、ランダムな気象条件下での計算結果を追加したものです。

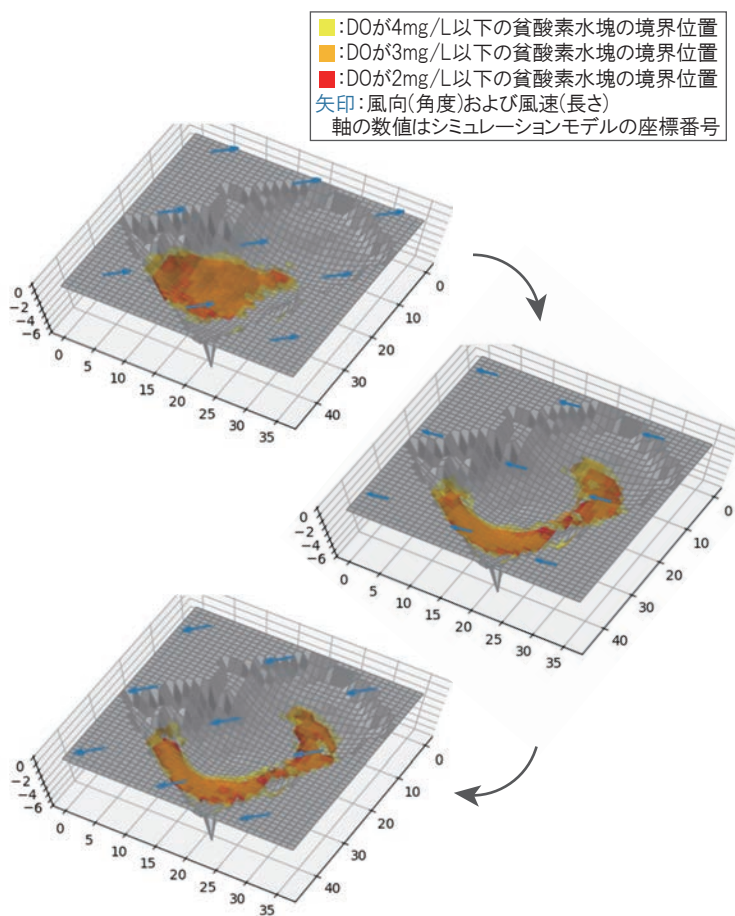
図4 AIを用いた貧酸素水塊※予測結果の一例

予測結果を図4に示します。3次元空間の可視化によって、諏訪湖内の貧酸素水塊が動き回っている実態が俯瞰できました。定点での連続観測では貧酸素水塊が消失したように見える場合(または定点観測結果を用いた研究でそのように理解されているような事例)でも、単に場所が移動しているだけで、貧酸素水塊の体積はそれほど変化していない可能性が示唆されました。

※環境省は底層DOについて、底層を利用する水生生物の個体群が維持できる場を保全・再生する観点から環境基準として類型区分を4mg/L、3mg/L、2mg/Lで設定

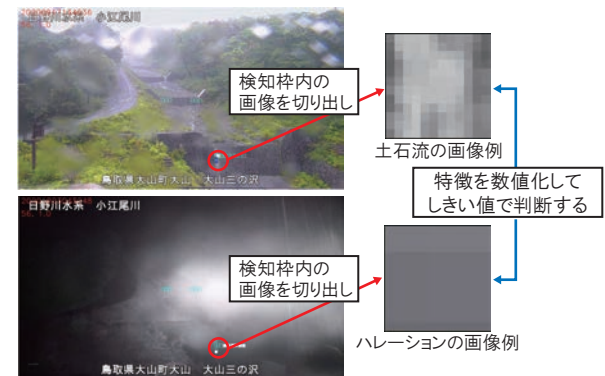
図9 画像特徴量の数値化による誤検知対策

これらの現象による誤検知対策として、検知枠内の画像の特徴量を数値化し、しきい値により判断することで、誤検知を回避する仕組みを取り入れました(図9)。今後、夜間や荒天時における土石流検知についても適切な判別ができると考えられます。

誤検知の少ないPIV手法による土石流検知でも、霧の流れや夜間照明によるハレーション等、さまざまな要因により誤検知が発生することがあります。

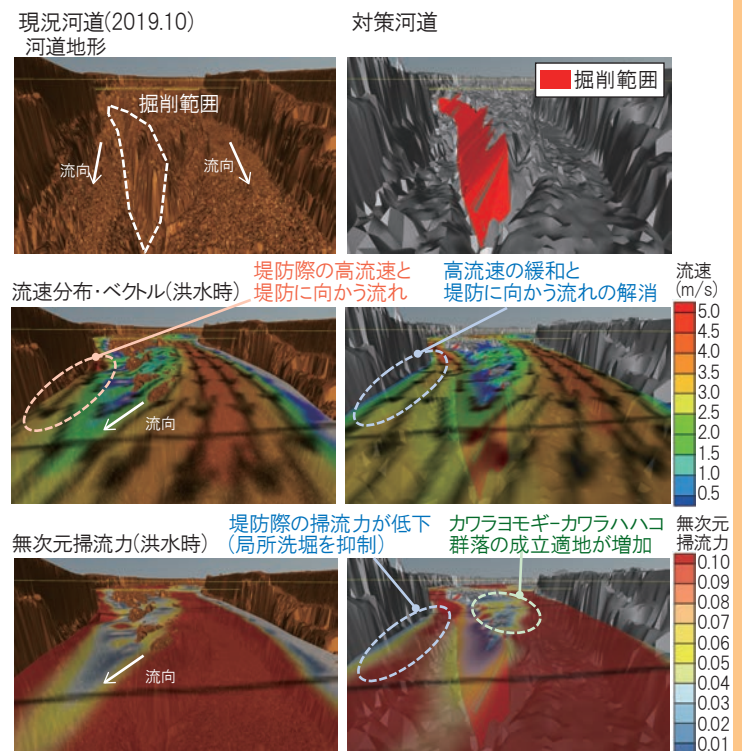
図5 維持掘削断面の作成と効果の定量把握の例(揖保川)

本検討では、距離標または一定距離ごとの2次元の情報から3次元河道を自動生成させて掘削断面形状を作成し(図5)、中州の掘削効果について、洪水時の高流速の緩和や堤防に向かう流れの解消による堤防の安全性向上、揖保川で特徴的なカワラヨモギ-カワラハハコ群落

の成立適地の増加等を評価しました。3次元で作成した断面は、公開ツールを活用して点群データに変換し、水理解析モデルで検討できるようにしました。このように2次元と3次元を組み合わせることで、検討の高度化を図りました。

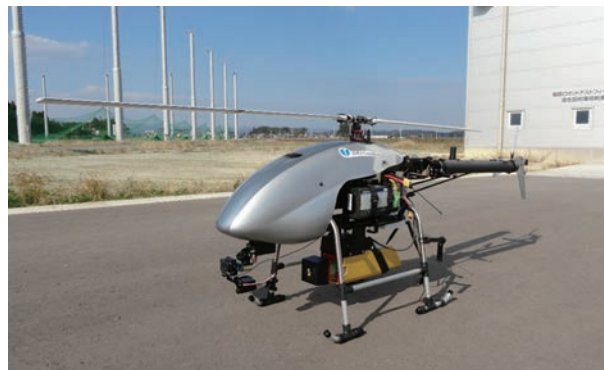
写真1 当社所有のUAVヘリコプター(福島ロボットテストフィールドにて)

これらの問題を解決するため、当社は2018年にヘリコプタータイプのUAVを導入し、機能の強化・改良試験を重ねることで性能・安全性の向上を図ってきました。当該UAVはシングルロータータイプであるため、マルチコプタータイプのUAVと比較して、航行中のバッテリー消費が少なく、長距離・長時間の運用が可能です。本稿では当社のUAVヘリコプター(表1、写真1)の機能と活用事例について紹介します。

項目	仕様
機体寸法(全長×幅×高さ)	2360×400×660mm
対風速性能	15m/s
搭載可能重量	16kg
最大離陸重量	30kg
搭載機器	レーザー測量機(精度15mm、確度10mm)、4Kカメラ、4Kビデオ、サーモカメラ
撮影写真の地表解像度	1.02cm/pic(高度60m時)
レーザー測量時の点群密度(平均)	70点/m ² (速度4m/s、高度50m、1計測)
動画・位置情報	無線によるリアルタイム伝送
巡航速度・航続時間・航続距離	
カメラ搭載時	5m/s・30分・9km
レーザー測量機搭載時	5m/s・25分・7.5km
航行方法	ルート設定による自律航行制御 手動によるフライト
安全対策	バッテリー電圧低下時のRTH機能 前方障害物検知レーザー 対地高度監視レーザー パラシュート機能(落下時の衝撃緩和) イリジウムビーコン(衛星回線による位置情報の伝送)

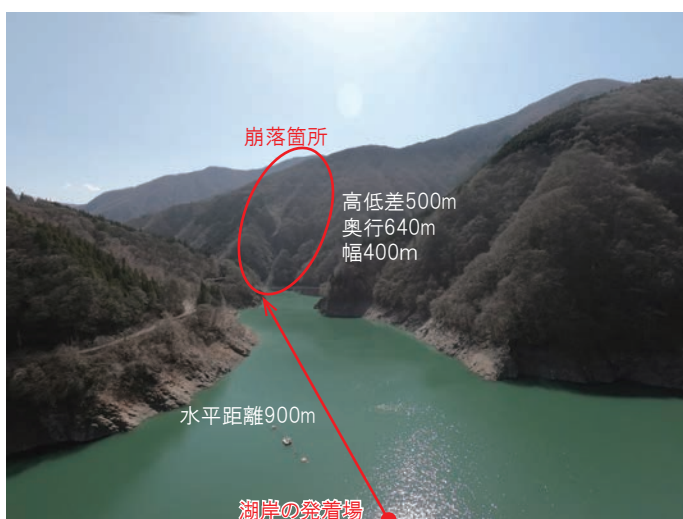
写真2 崩落箇所の状況

崩落箇所は山の尾根付近から湖岸まで到達していました。また、崩落箇所付近にはUAVヘリコプターが離発着可能な場所はありませんでした。そこで約900m離れた湖岸の広場を発着場としてフライトを実施しました(写真2)。発着場から最上部(山の尾根付近)までの直線距離は、約1.5kmでした。

離陸から帰還までの所要時間は約15分、総飛行距離は約3.5kmでした。また、崩落箇所(高低差500m、奥行640m、幅400m)の測量にかかった時間はおよそ2分でした。
