東日本大震災後の気仙沼湾底質における *n*-ヘキサン抽出物重量法による流出油の影響評価の検討

Examination of impact assessment of the oil spill using *n*-hexane extracts gravimetric method on Kesennuma Bay sediment after the Great East Japan Earthquake

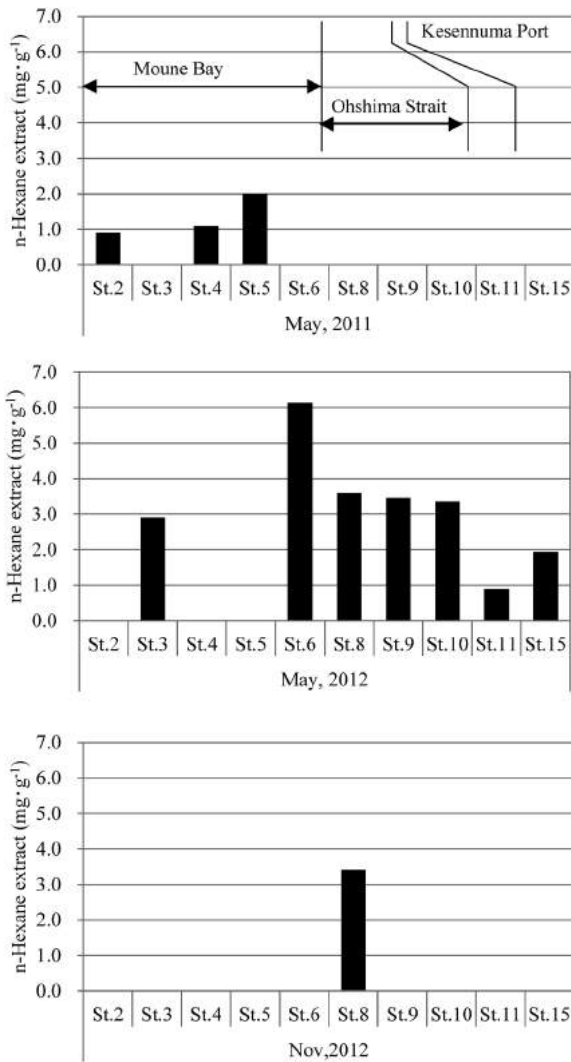
Figure 2. Distributions of *n*-hexane extracts concentrations in sediments. Surface layer of sediments were collected by Smith–McIntyre mud-sampler in May 2011, and vertical cores were sampled in May and Nov. 2012 with a core sampler. Average values of *n*-hexane concentration in surface layers (0–10 cm) were calculated for the samples of May and Nov. 2012. Blanks in the graph show no sample collected.

3 回の底質調査における海底の底質表層の *n*-ヘキサン抽出物濃度と鉱物油濃度の分布を Fig. 2 及び Fig. 3 に示す。ここで、各調査における試料の採取方法が異なるため採取した表層の厚さが異なることから、全調査で比較可能な層厚とするために、2012 年 5 月及び 11 月に採取した堆積物試料について表層 0–10 cm 層の濃度となるように濃度を平均化した。その結果、*n*-ヘキサン抽出物濃度 (Fig. 2) は、2011 年 5 月調査では 0.9–2.0 mg·g⁻¹、2012 年 5 月調査では 0.9–6.1 mg·g⁻¹、さらに 2012 年 11 月調査では St. 8 で 3.4 mg·g⁻¹ となり、いずれの調査時期でも大部分の地点で水産用水基準 (0.1% = 1 mg·g⁻¹) を上回っていた。分布傾向は舞根湾で 2011 年 5 月調査では St. 5 が、2012 年 5 月調査

では St. 6 が最も高く、湾奥から湾口へ向かうほど濃度が高くなる傾向がみられた。同様に、気仙沼湾奥 (気仙沼港) では、2012 年 5 月調査から湾奥の St. 15 よりも湾口側に位置する大島瀬戸海域 (St. 8–St. 10) の方が高い傾向がみられた。

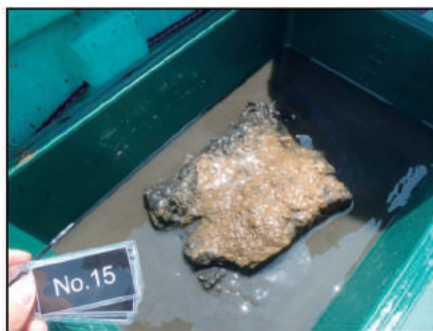
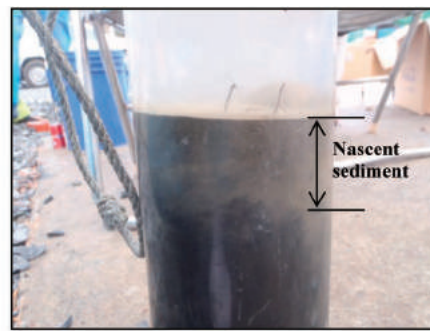
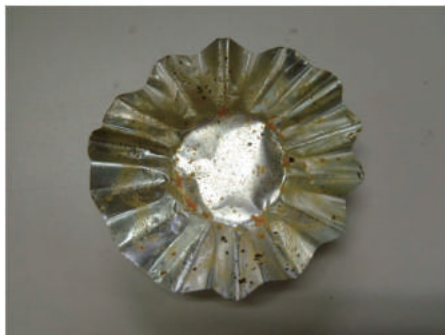
Figure 5. Photos of newly deposited sediment layers on sea bottom. Upper-left shows surface observation of a sediment sample collected by a Smith–McIntyre mud-sampler in May 2011. Upper-right shows a sediment core sample collected by acrylic cores in May 2012. Lower-left shows the cup a *n*-hexane extracts from a sample of May 2012. Needle-shape crystals of sulfur are found.

試料採取時に目視により観察した新生堆積物の厚さと油滴及び油臭の関係について示す（Table 3）。各地点の表層 0–3 cm 層では表層に沈降した植物プランクトン残渣が主成分であると考えられる新生堆積物が確認され（Fig. 5）、また油滴及び油臭は新生堆積物層では確認されず、それより下の中層あるいは下層で確認された。

実際、本研究で分析した*n*-ヘキサン抽出物の試料残渣には、硫黄化合物と思われる黄色の結晶が視認できた (Fig. 5)。また、環境省の公共用水域の底質モニタリング調査結果 (Fig. 7, (環境省, 2012年より作成)) によれば、三陸沿岸の海域 (志津川湾, 広田湾等) の底質中の硫化物濃度は2012年採取の試料で0.01未満 $1.4 \text{ mg}\cdot\text{g}^{-1}$ (環境省, 2012) であると報告されている。気仙沼湾の底質中の硫化物濃度は、震災前の1998年及び2001年に $0.1\text{--}13.0 \text{ mg}\cdot\text{g}^{-1}$ (伊藤, 2008) 及び $0.01\text{--}2.51 \text{ mg}\cdot\text{g}^{-1}$ (鈴木ほか, 2003) であり、震災後においても $1.0\text{--}1.8 \text{ mg}\cdot\text{g}^{-1}$ であることから、気仙沼湾の底質における硫黄化合物は三陸沿岸の他海域と比較して10倍程度高濃度であり、これが*n*-ヘキサン抽出物の乾重量に影響している可能性が強い。これは、震災以前の*n*-ヘキサン抽出物の調査結果にも鉱物油のみでなく、硫黄化合物の重量も含まれている可能性があることに留意してデータを取り扱う必要があることを示している。

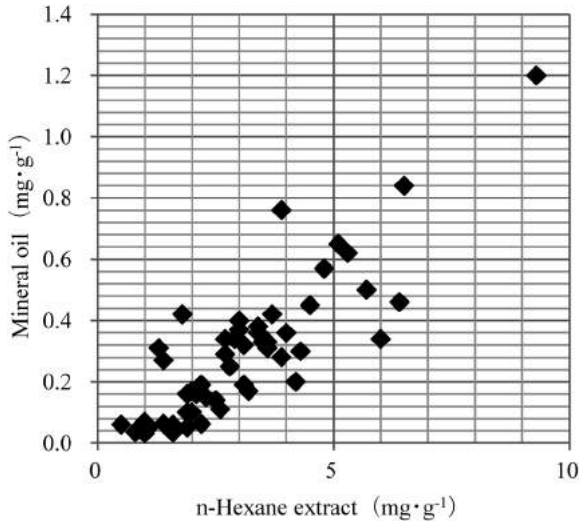
Figure 6. An overall relationship between the values of *n*-hexane extracts and mineral oil in sediment samples analyzed in this study.

Fig. 6 に、本研究において採取した採取地点、採取時期、採取層が異なる各試料中（52 検体）の *n*-ヘキサン抽出物の濃度と鉍物油の相関関係を示した。どの試料においても *n*-ヘキサン抽出物の濃度は鉍物油の濃度よりもおおむね 10 倍程度高い値となった（Fig. 6）。これは、Table 4 に示すように *n*-ヘキサン抽出物と鉍物油の分析方法の違いによる一定の関係性を示しているものと考えられる。この関係性について分析方法の違いについて着目すると、*n*-ヘキサン抽出物は抽出後に溶媒を揮発させ、残留物の重量を求めることから、油分以外にも *n*-ヘキサンによって抽出され得るクロロフィル等の植物色素や硫黄化合物等の重量も合算される。一方、鉍物油は *n*-ヘキサン抽出後にフロリジルカラムを通して油分以外の物質を除去後に重量を測定している。油汚染の原因が鉍油類かどうかの確認方法として *n*-ヘキサン抽出法が適用されている「油汚染対策ガイドライン—鉍油類を含む土壌に起因する油臭・油膜問題への土地所有者等による対応の考え方—」（中央環境審議会土壌農業部会ほか、2006）においても、試料中の硫黄化合物やヘキサン可溶性有機物の影響で測定値に正の誤差が生じるとされていることから、今回調査を行った気仙沼海域でもこのような物質が、震災によって流出した鉍物油に混入して油分測定値となった可能性が考えられた。
