# 下新川海岸における空洞調査方法

建設技術事業本部 水工部 館山 晋哉

全国の海岸堤防では、海岸浸食や堤防の老朽化に伴い、堤防等の背面の土砂が吸いだされる空洞化の発生が問題となってきています。下新川海岸において、空洞化調査の一手法として、着色水の注入による空洞化確認を試験的に実施しましたので紹介します。 ※当社は、北陸地方整備局黒部河川事務所からの委託業務の一部として、この調査を実施しました。

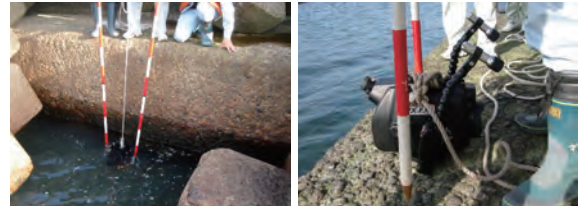
写真2 水中カメラによる鋼矢板腐食状況調査

また、基礎部に調査孔を設置する方法も有効な調査方法ですが、消波ブロックが設置されているため、調査孔設置は容易ではありません。ブロックの存在しない箇所では、水中カメラや潜水により鋼矢板の腐食状況が確認できますが、このような箇所は非常に少なく、下新川海岸全体で実施することは不可能な状況でした(写真2)。

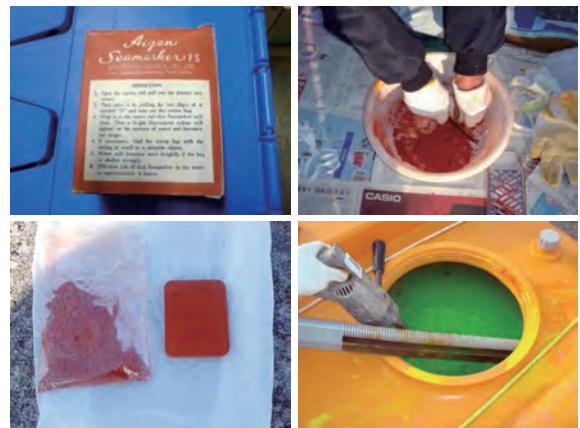
写真3 シーマーカー

ここで、着色のための材料が問題となりましたが、無害で漁業等への影響のないもの、背面土砂を通過し海面に流出しても着色が確認可能な材料として、海難救助用の染料であるシーマーカーを採用することとしました。

シーマーカーは写真3に示すように、本来は固形ですが、通水試験実施にあたり、粉体にして使用することとしました。

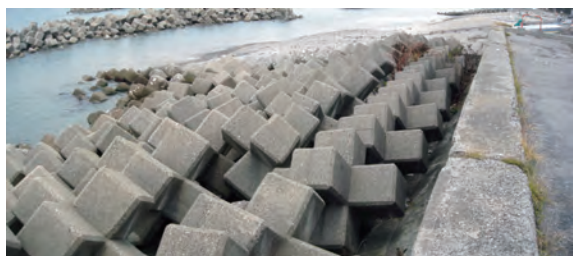
写真4 試験箇所の状況

試験箇所は、今後の護岸工事の優先度が高い箇所として、民家が存在し、海岸堤防の前面に前浜が存在しない箇所を選定しました(写真4)。

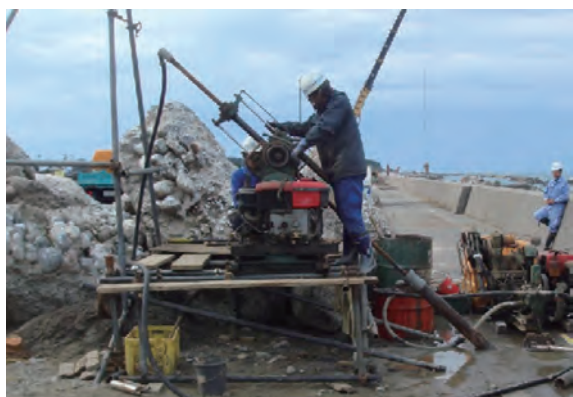
写真5 基礎付近までの調査孔の設置作業状況

着色水の注入は、試験作業の効率性を考え、基礎付近までのボーリング孔を削孔し、そこから着色水を注入することとしました(写真5)。

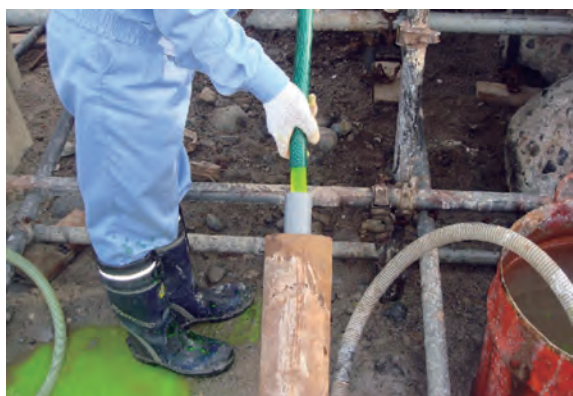
写真6 着色水の注入状況

試験箇所の1箇所目では、1m<sup>3</sup>のタンク2基を用意し、タンク内で着色水を製作し、順次注入してゆく方法で実施しました(写真6)。この箇所では、合計約3,000ℓの着色水を注入しましたが、海岸への流出は確認できませんでした。

この原因として、調査地点に空洞や矢板腐食が存在しないことが考えられますが、その他の要因として、着色水の注入量の不足や、着色水が、海面方向以外に拡散していった可能性が考えられました。

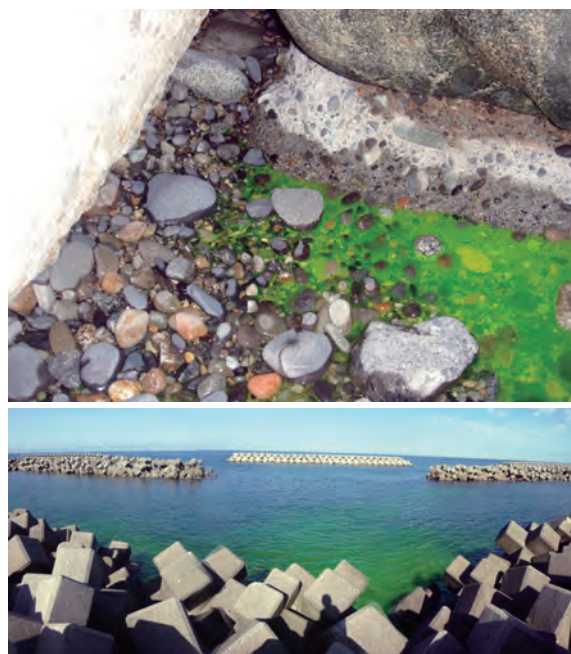
写真7 着色水の流出状況

このような状況を踏まえ、次の調査地点では、ボーリング削孔後にポンプで直接海水を十分注水した後、粉碎したシーマーカーを直接孔内に投入し、さらに注水続ける方式をとりました。

この結果、シーマーカー投入の約10分後には、基礎部分からの色水の流出が確認され、空洞箇所が存在することを確認しました(写真7)。

しかし、今回調査では空洞の有無は確認できますが、空洞箇所の特定までは至りません。効率性な空洞化対策を実施するための一次調査として、本調査方法で空洞存在の確認後に、消波ブロックを移設するなどして本格的な調査を実施するなど、調査の組合せにより、より効率的な空洞確認が可能であると考えます。
